# **Determinación de grado de deterioro, conservación, protección y consolidación de una lápida de madera del Cementerio judío de Algarrobos, Colonia Mauricio, Carlos Casares, Argentina.**

**Palabras-clave:** Madera, patrimonio, consolidación, protección, conservación

Se realizó una visita técnica al Cementerio judío de Algarrobos, Colonia Mauricio, a los fines de relevar y evaluar el estado de conservación de algunas de las tumbas ubicadas en dicho cementerio y que presentan patologías vinculadas, en algunos casos, con la meteorización de los materiales con los cuales están construidas y, en otros, por hechos vandálicos. Dentro de los materiales relevados se encontraron dos lápidas de madera en un estado de deterioro grave. Es factible suponer, que este tipo de lápidas se encuentra subrepresentado debido a su menor preservación, y es posible que varias tumbas actualmente sin lápidas las hayan tenido originalmente de este tipo. Esto fundamenta la importancia de conservar estos bienes antes de que se pierda información relevante para construir la historia. Por ello el presente trabajo revela la metodología empleada para preservar una de las piezas halladas.

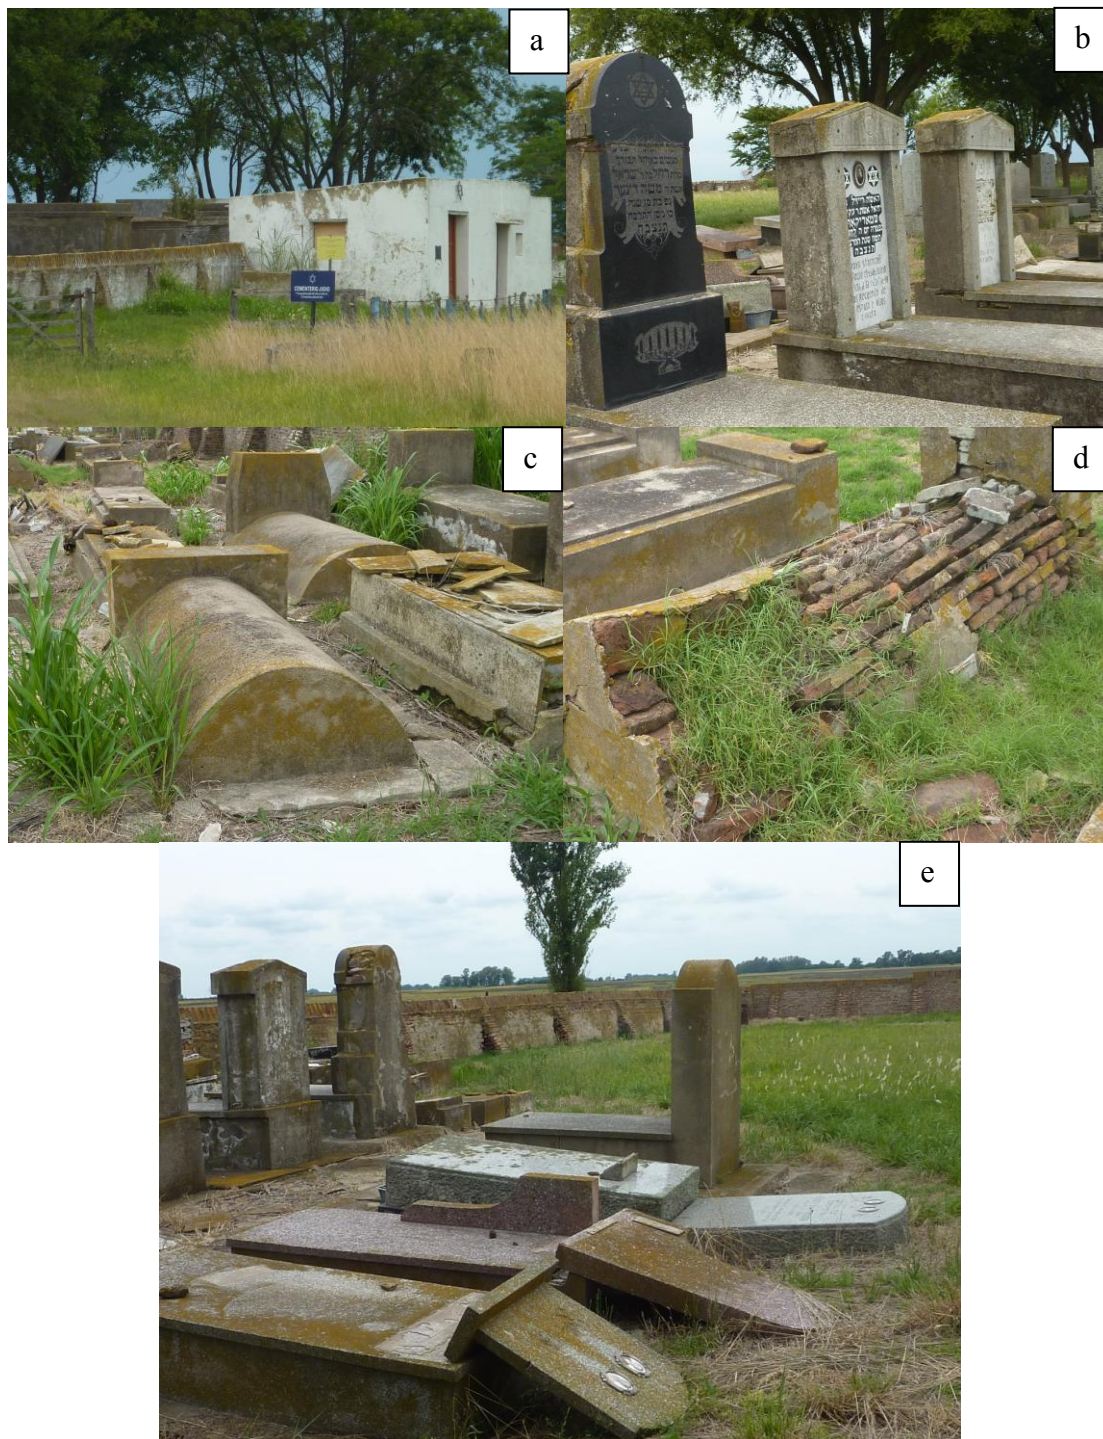
Figura 1: Estado actual del Cementerio de Algarrobo: a) Vista de los locales ubicados en el frente del cementerio. b) Detalle de tumbas. Se observa la ejecución en mármol de las lapidas. c) Vista del sector de tumbas construidas mediante la técnica de bóveda corrida. d) Detalle de una de las tumbas ejecutada en ladrillos cerámicos comunes, en la cual el revestimiento se encuentra seriamente afectado por meteorización. e) Vista de algunas tumbas afectadas por vandalismo y del muro que rodea al cementerio

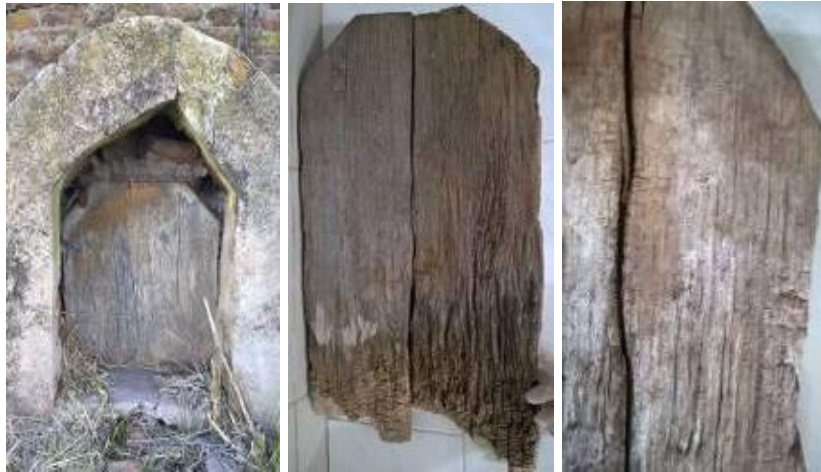
La lápida estudiada se encontró en estado de deterioro avanzado, la madera presentaba una fisura principal que la dividió en dos partes y otras fisuras y grietas longitudinales y transversales de menor magnitud.

Además, en la parte inferior se observa pérdida de material, producto de una pudrición parda así como también un cambio de coloración superficial provocado por las exposición a los rayos UV de la luz solar; pátinas negras de hongos imperfectos y pequeñas oquedades de insectos xilófagos.

Todo el conjunto de patologías halladas justifican la pérdida de estabilidad estructural observada así como también la imposibilidad de una correcta lectura de los relieves y esgrafiados.

Se realizó un análisis de las fotografías mediante el uso de software ImageJ con el fin de determinar el grado de afección de la madera a tratar, arrojando como resultado una afección del 60 % de la pieza, Figura 3.

Figura 3. Estado de deterioro de la lapida, donde se observa pérdida de material y una gran pátina biológica perteneciente a un hongo xilófago recubriéndola

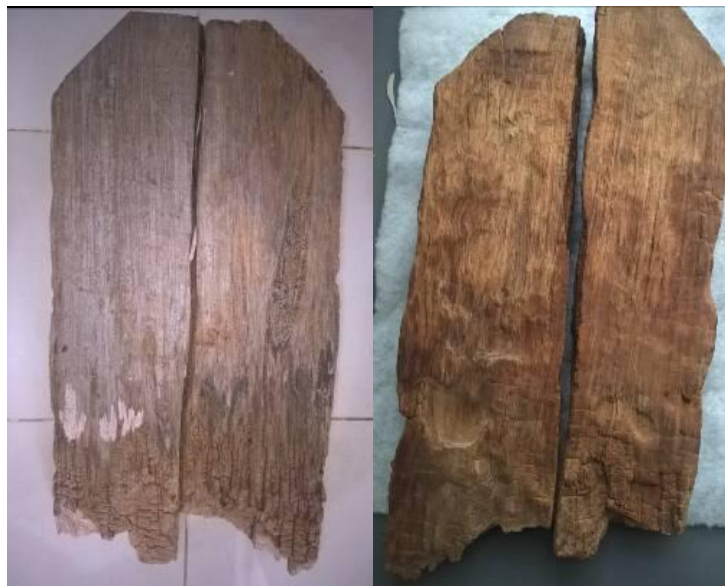
Como resultado principal se observó la rehidratación, generando un aspecto estético mejorado con la aparición del color natural de la madera así como también el sellado de las grietas y microfisuras. Además, se observó la consolidación estructural de la parte más comprometida por la pudrición parda mencionada, evitando el desprendimiento de material y la aparición de las vetas naturales como así también se logró una mejora en la lectura de los esgrafiados y relieves, Figura 4.

Figura 4. Aspecto de la lápida antes y después del tratamiento

Al comenzar la puesta en valor de la lápida, el aspecto de la madera cambió radicalmente con tan sólo una remoción de impurezas ambientales superficiales. Luego de la limpieza se aplicó un sistema protector tipo "*lasur*" (*impregnante que penetra profundamente sin formar película ni ocluyendo oquedades naturales de la madera*) desarrollado en el LEMIT. Este método puede considerarse innovador, no sólo por la facilidad de aplicación sino también porque con esta técnica se exterminan los agentes biológicos, se otorga una protección hidrorrepelente y biocida a la madera y a su vez, la consolida.
